# Tilsynsrapport

## Tilsyn ved KLDRA Himdalen

# Tilsyn ved KLDRA Himdalen den 20. og 22. november 2023

Bilder som underbygger avvik avdekket under  
tilsynet

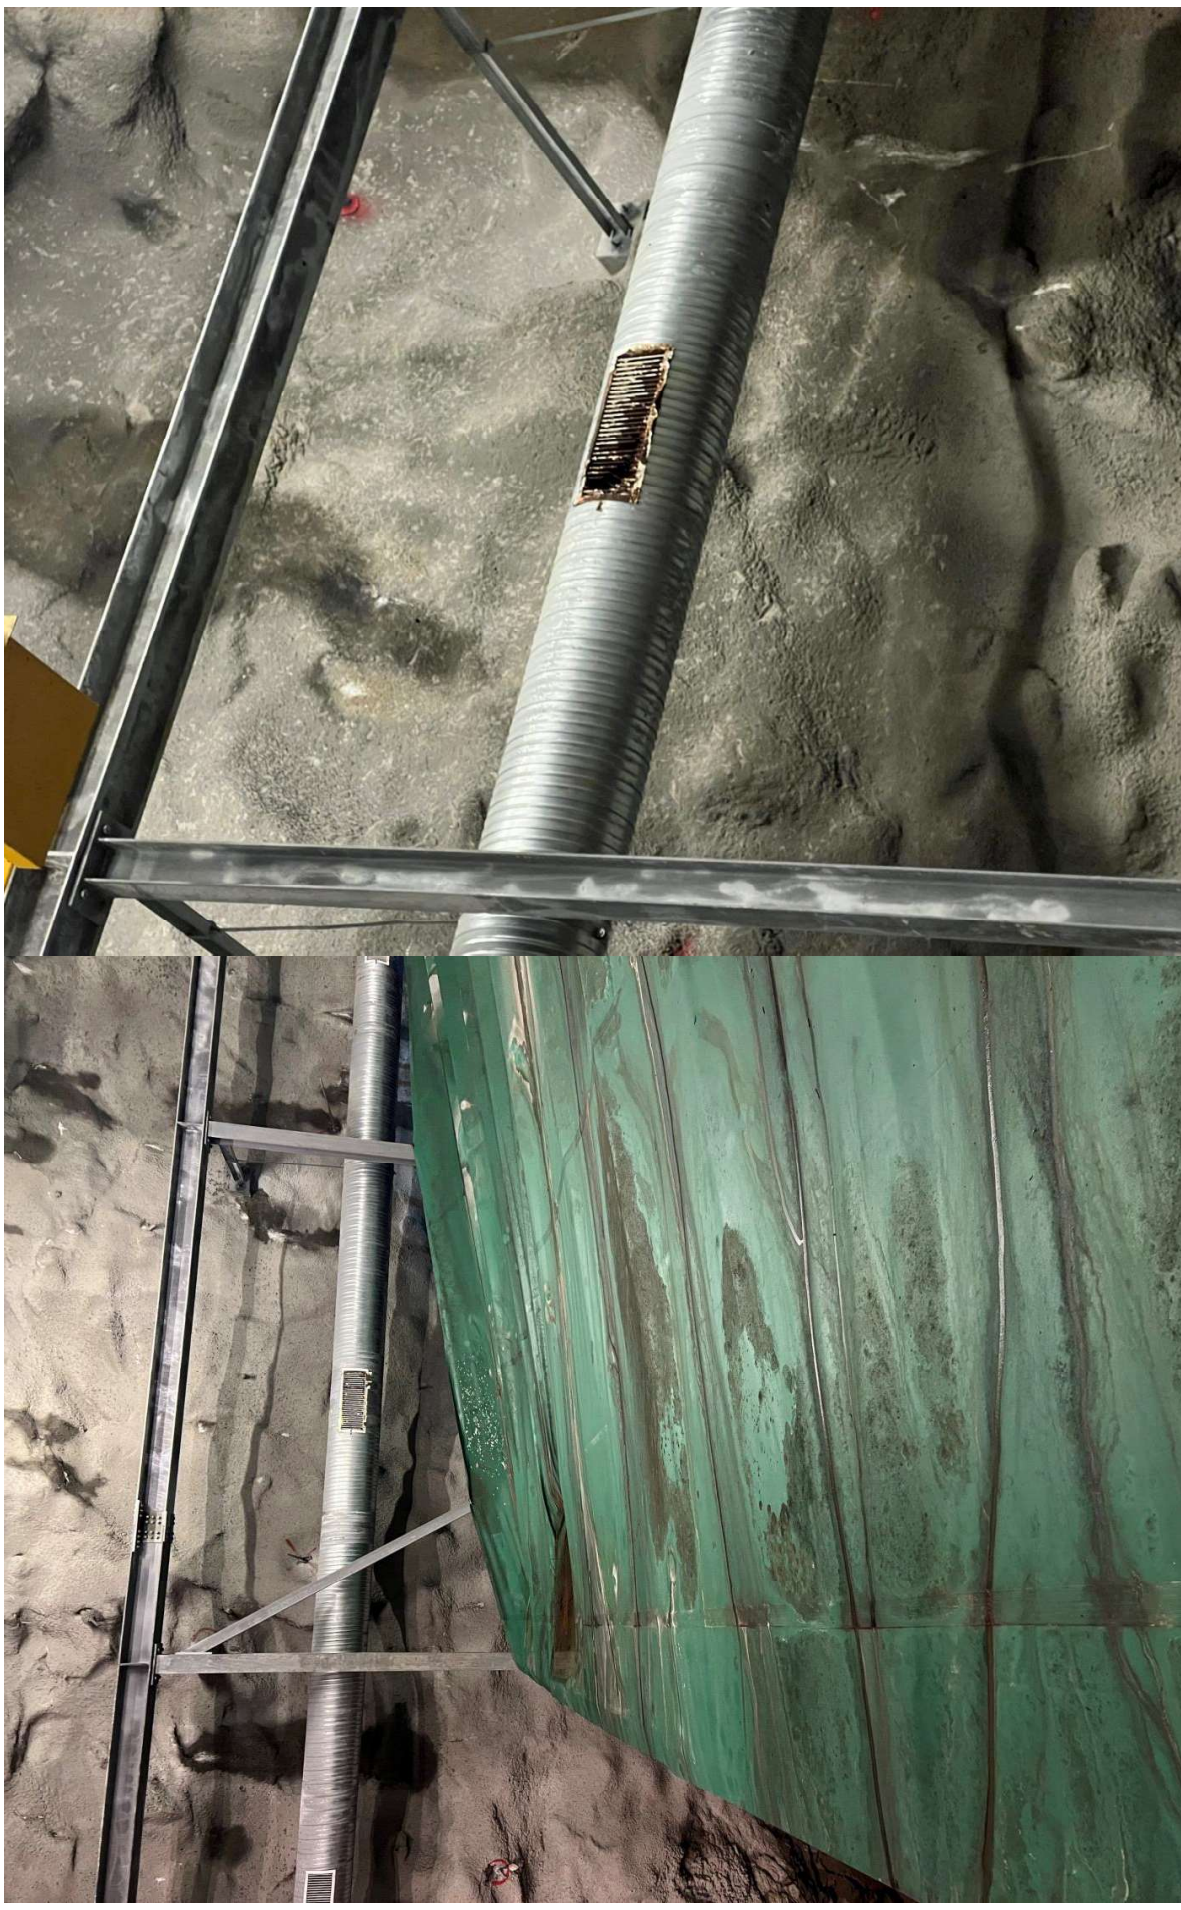
Oppfølging av flere identifiserte vedlikeholdstiltak er ikke implementert, f.eks. funn i sluttrapporten for prosjekt KLDRA, og det har bl.a. over en lengre tid vært kjent at høy luftfuktigheten påvirker ventilasjons-, brann- og el-anlegg. Under tilsynet kom det frem at IFE har identifisert utestående vedlikeholdsbehov for KLDRA, men at IFE mangler en plan for å implementere vedlikeholdstiltak.

Utstående vedlikeholdsbehov i lagerhall.  
Avvik 2

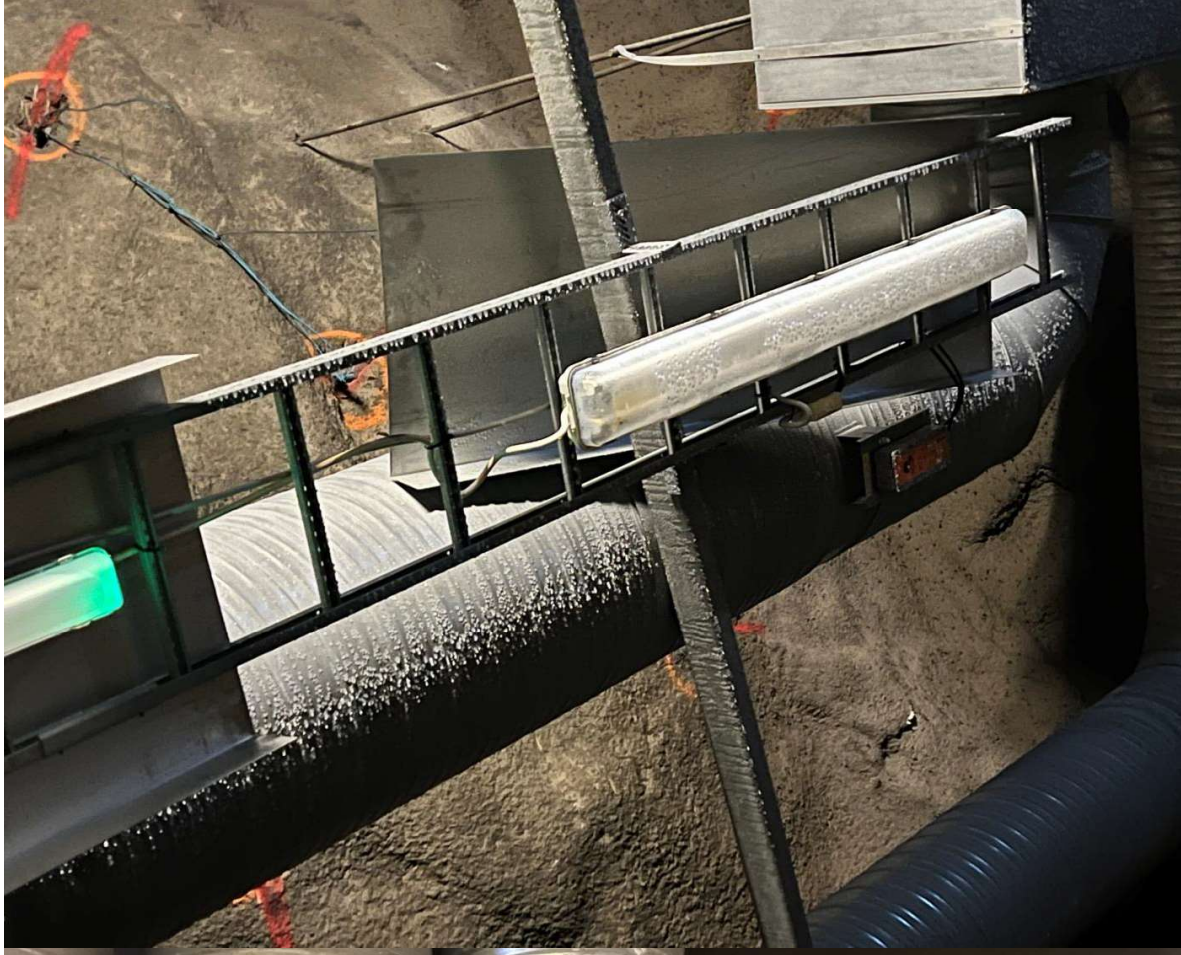
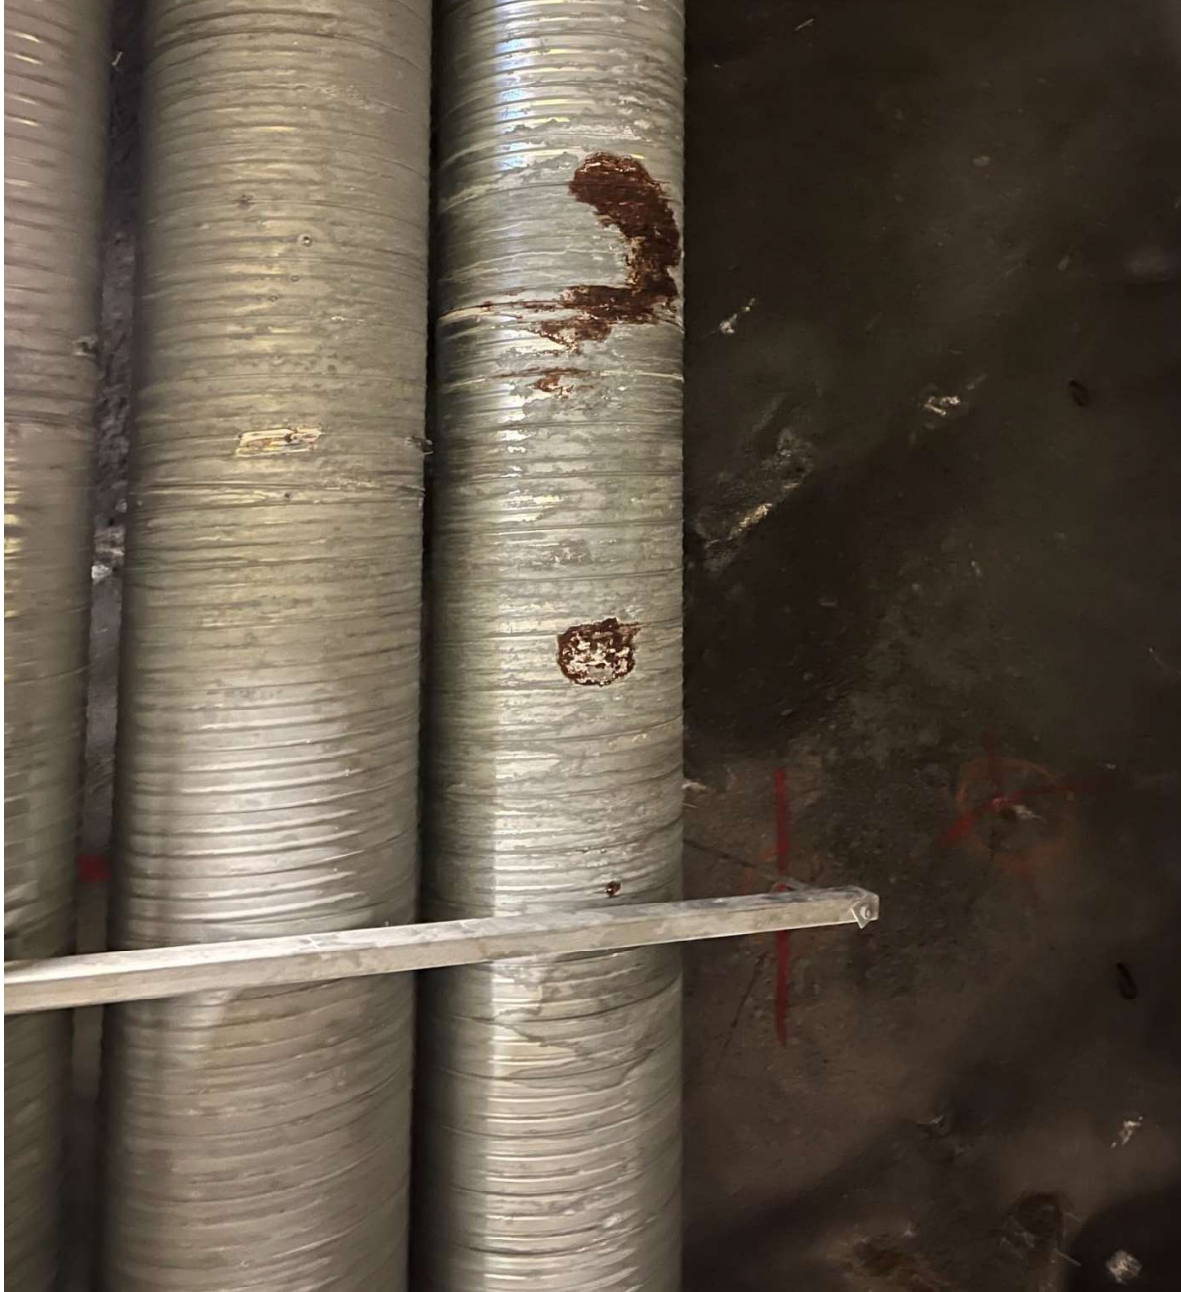
Utstående vedlikeholdsbehov i ankomsttunnelen. Rustangrep på ventilasjon og feil på belysning.  
Aavik 2

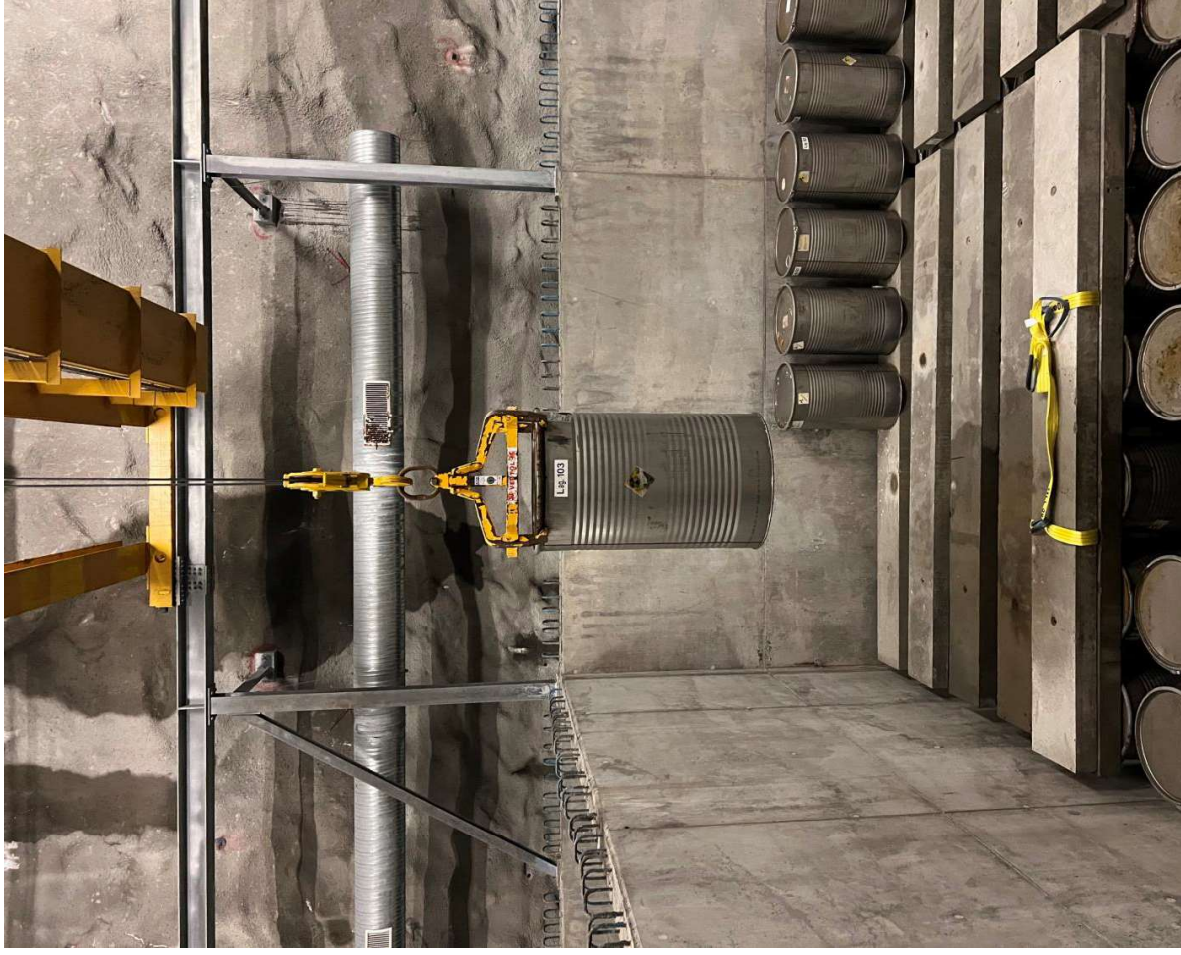
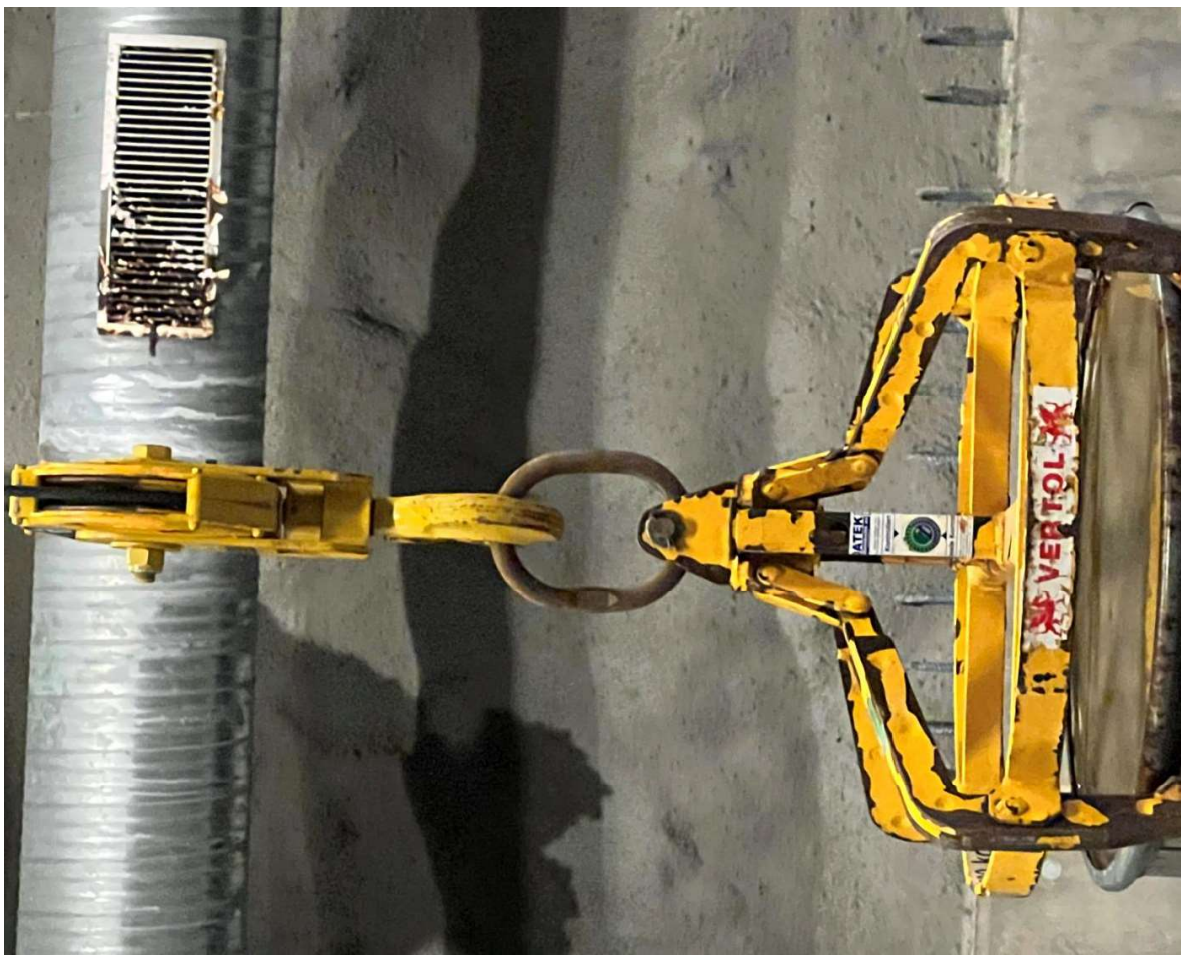
*Under tilsynet ble det avdekket at avfallsbeholdere rustet, det var oppsamling av vann gulvet i sarkofagen og det var vann på toppen av flere av avfallstønnene. Det var ikke iverksatt nødvendige tiltak for å hindre vanninntrenging i lagerhall 1 (det er f.eks. ikke installert tak/overdekking over lagerdelen).*

- Vann oppsamlet på avfallsbeholder ble ikke kontrollert for mulig kontaminering og ble ikke fjernet før flytting.*
- Det finnes ikke driftsforskrifter som dekker det tilfellet at en kranfeil kan oppstå under løft av avfallsbeholder.*
- IFEs rutiner for å holde orden i anlegget er mangelfulle (utsyr som ikke var i bruk ble ikke ryddet vekk fra gangbro).*
- Bruk av verneutstyr ved arbeid i sarkofagene er ikke tilstrekkelig (beskyttelseshansker ble ikke alltid brukt ved arbeid som krever det og stiger til sarkofagene burde festes og brukes med begge hender).*

Løft av tønne i lagerhall. Vann på toppen av tønne i lagerhall ble ikke fjernet eller undersøkt før tønnen ble løftet ut av sarkofag. Avvik 2, 5, 7

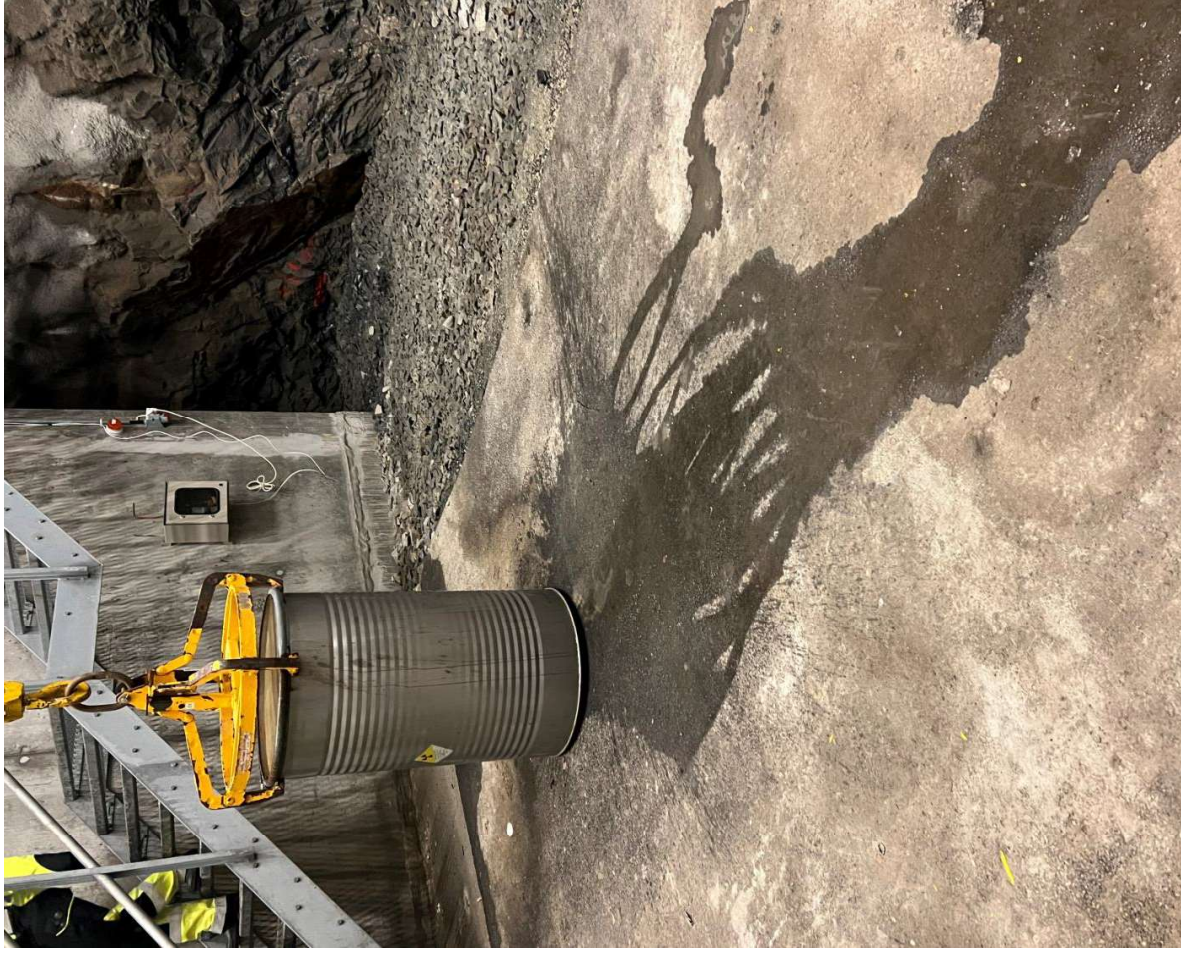
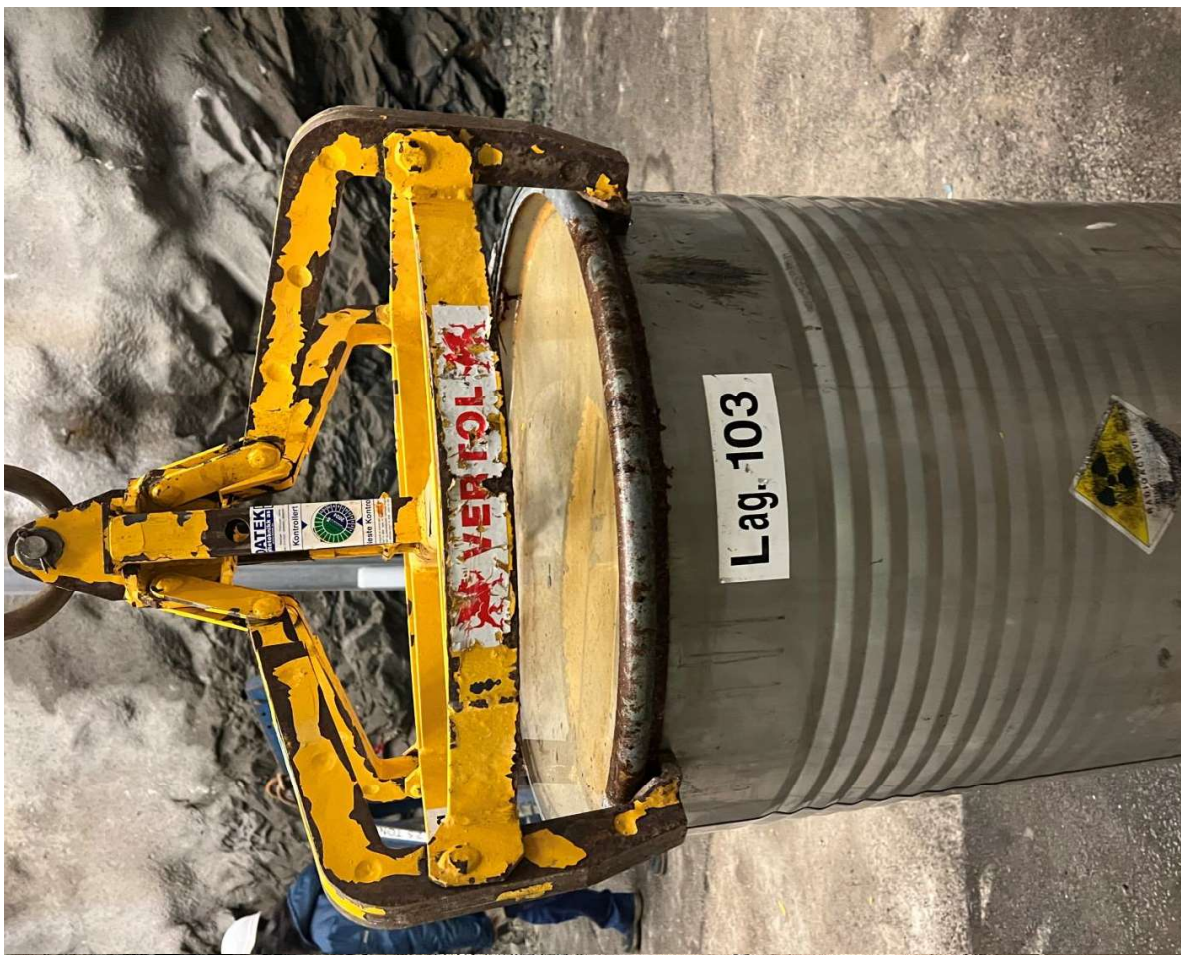
Løft av tønne i lagerhall. Vann på toppen av tønne i lagerhall ble ikke fjernet eller undersøkt før tønnen ble løftet ut av sarkofag. Avvik 2, 5, 7

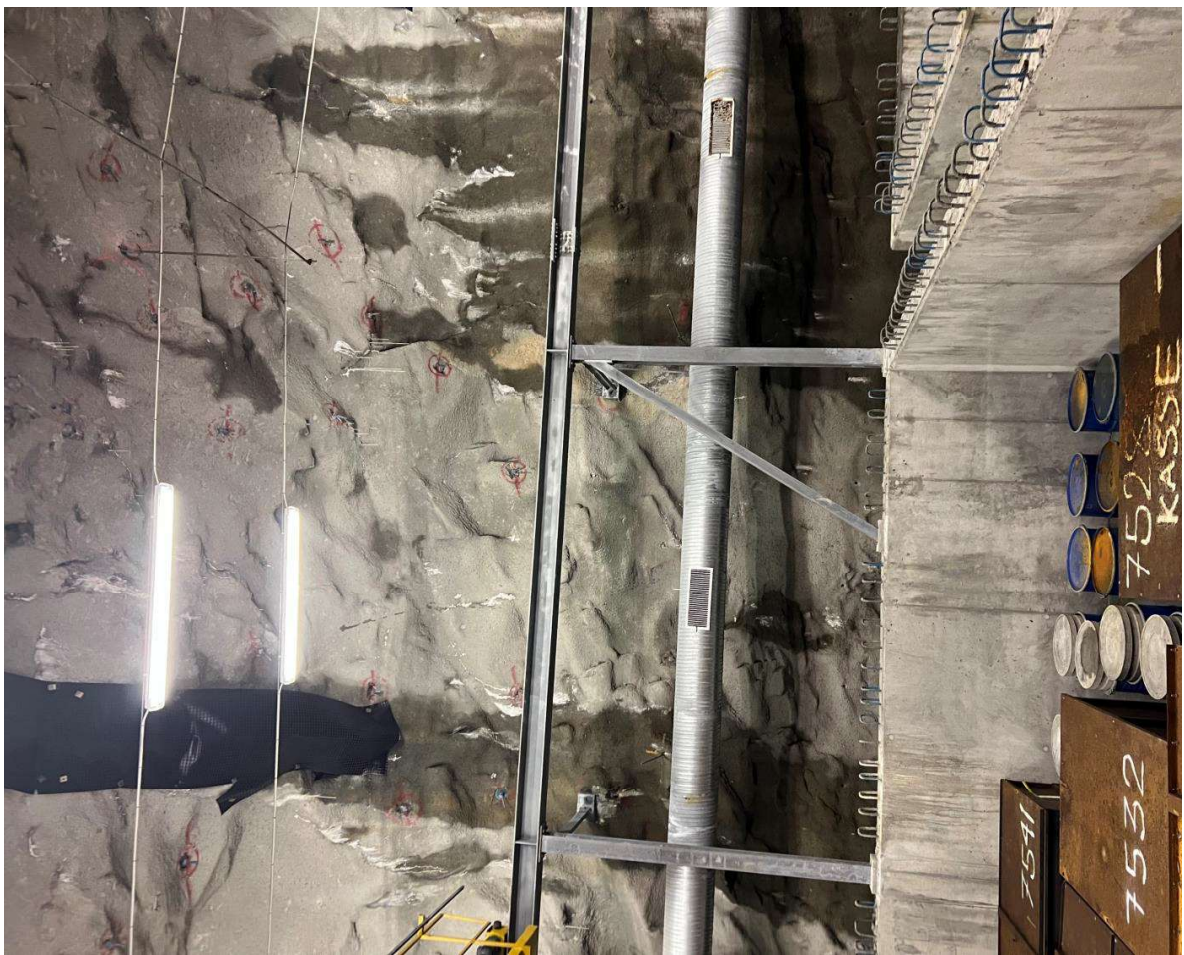
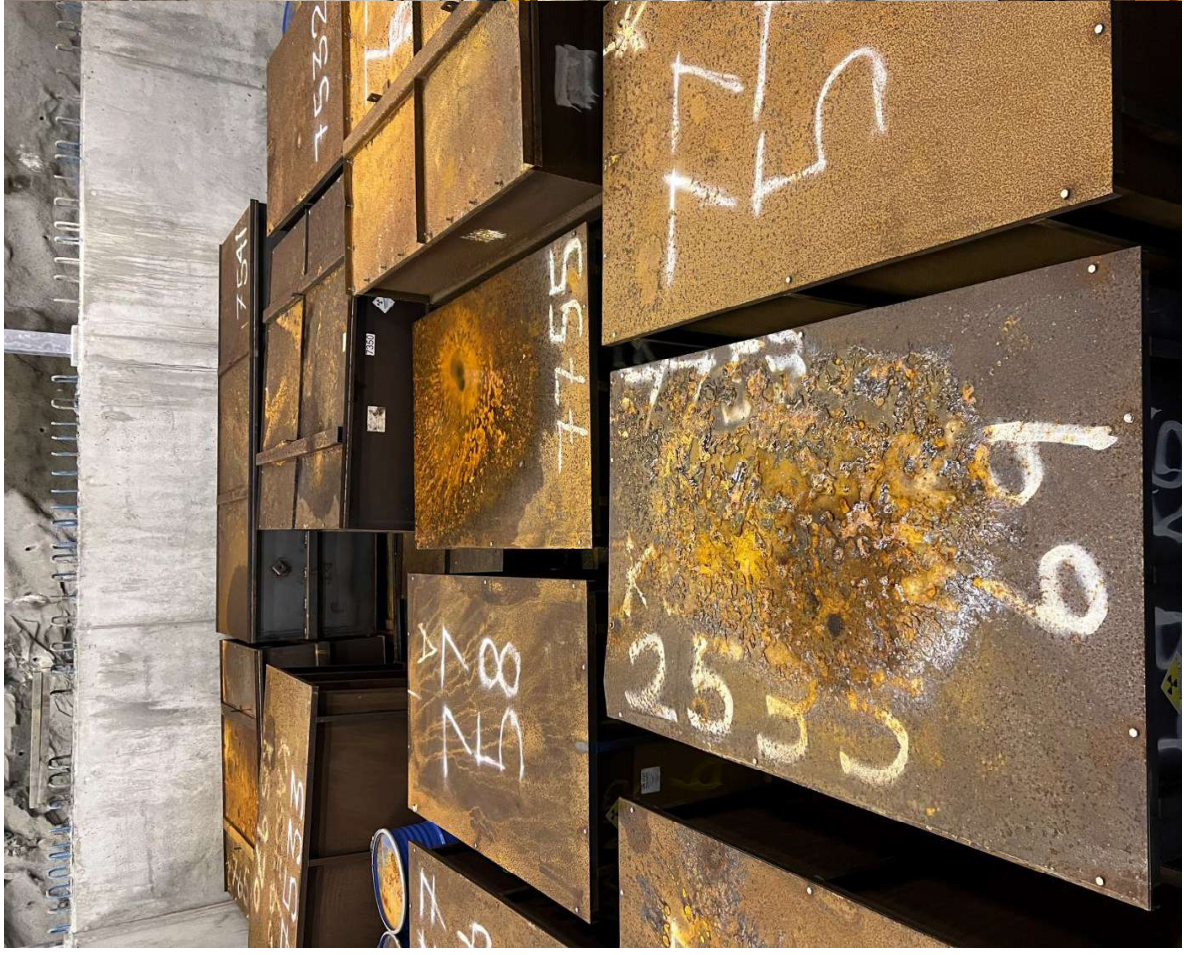
*Under tilsynet ble det observert og bekreftet at det mellomlagres radioaktivt avfall i lagerhall 2 utover de allerede 166 tønnene som er tillatt å mellomlagre i lagerhall 1.*

*Avfallet er plassert i sarkofagen som om de skal deponeres, men de er ikke støpt inn. Avfallet er dermed lagret og ikke deponert, noe som er i strid med tillatelsen som kun gir anledning til å mellomlagre de 166 plutoniumholdige tønnene som er beskrevet i tillatelsen. IFE informerte DSA om lagringen av avfallet i eget brev av 23. april 2021.*

Tønner og kasser som ikke var støpt inn.  
Avvik 4

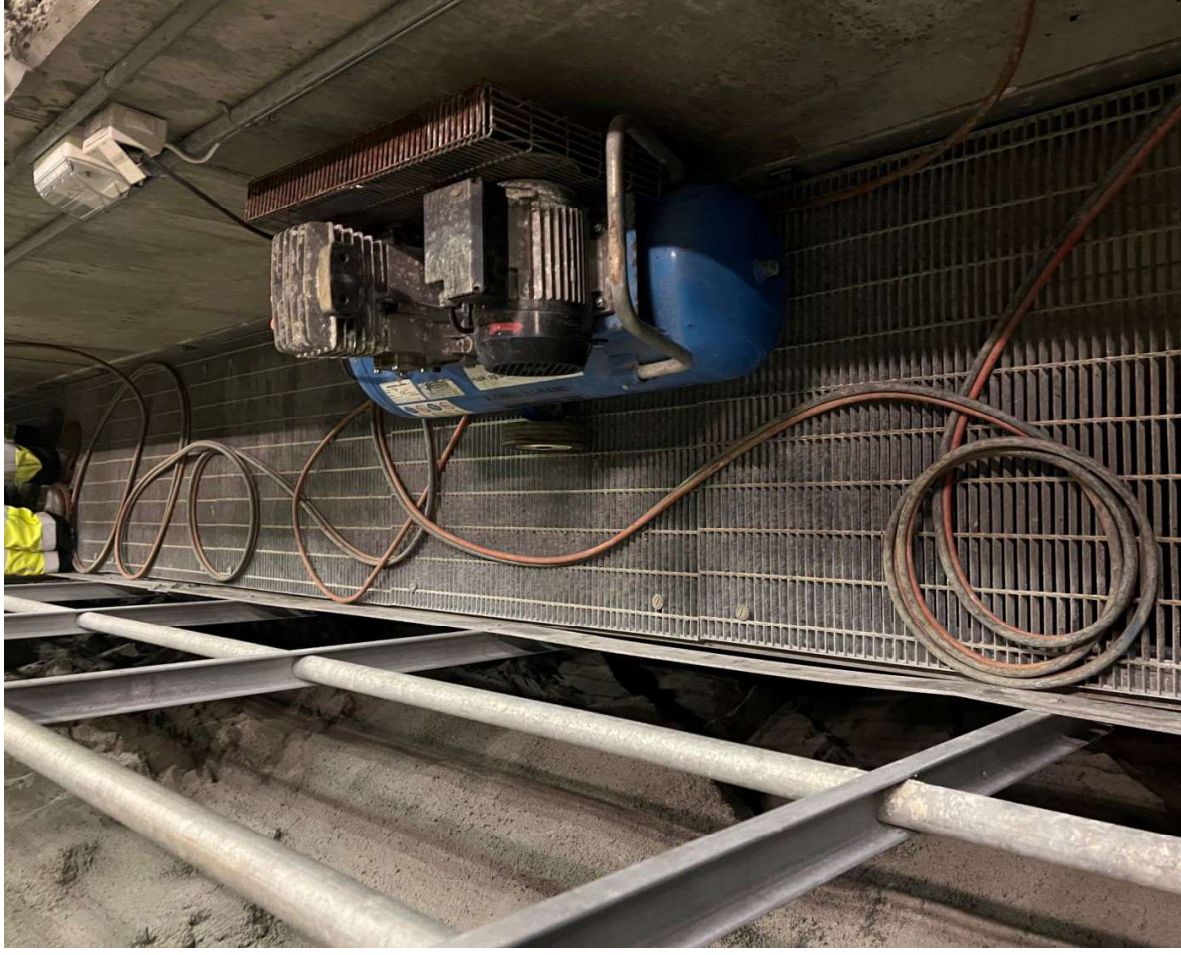
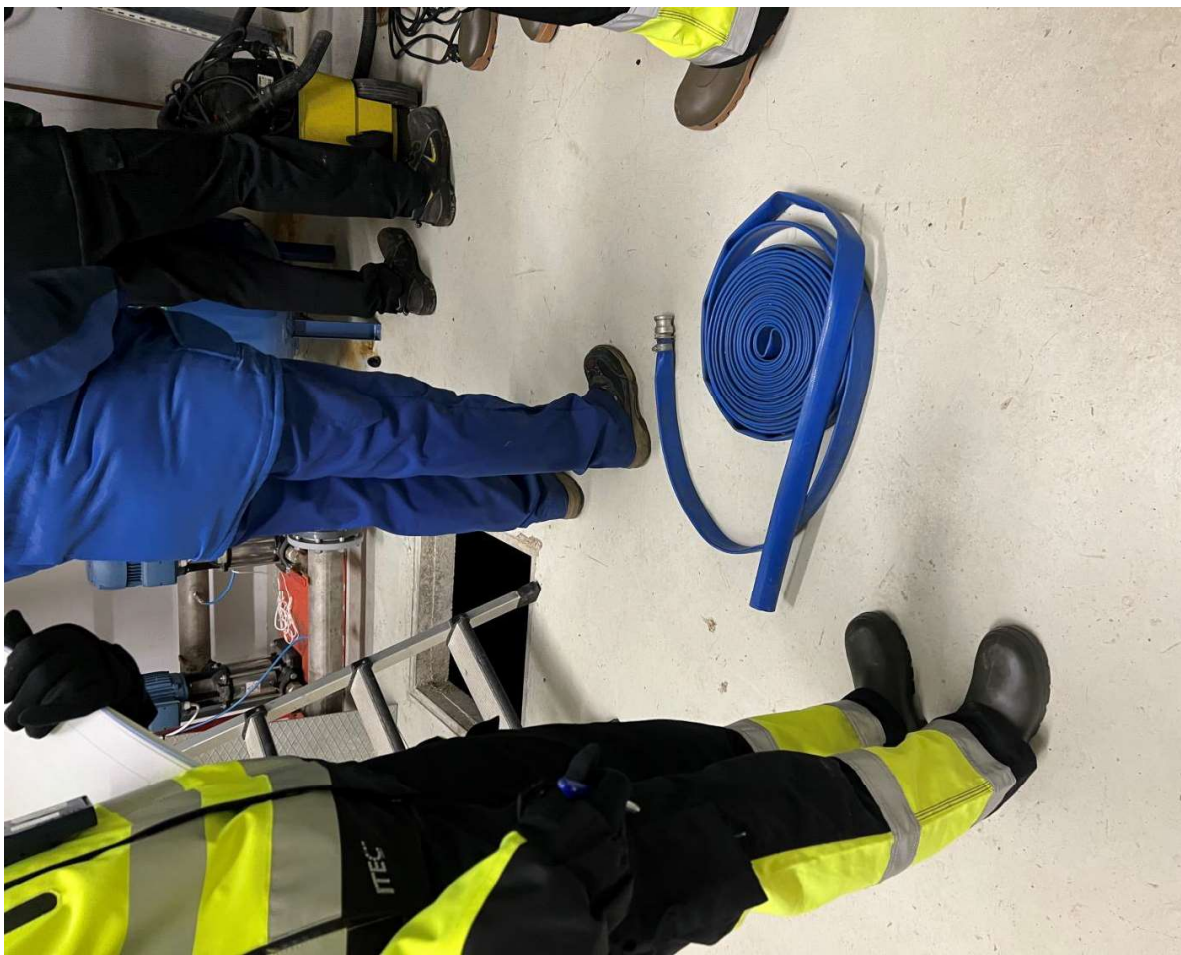
Utstyr som ikke var i bruk hadde ikke blitt ryddet vekk fra gangbro og i servicebygget.  
Avvik 7

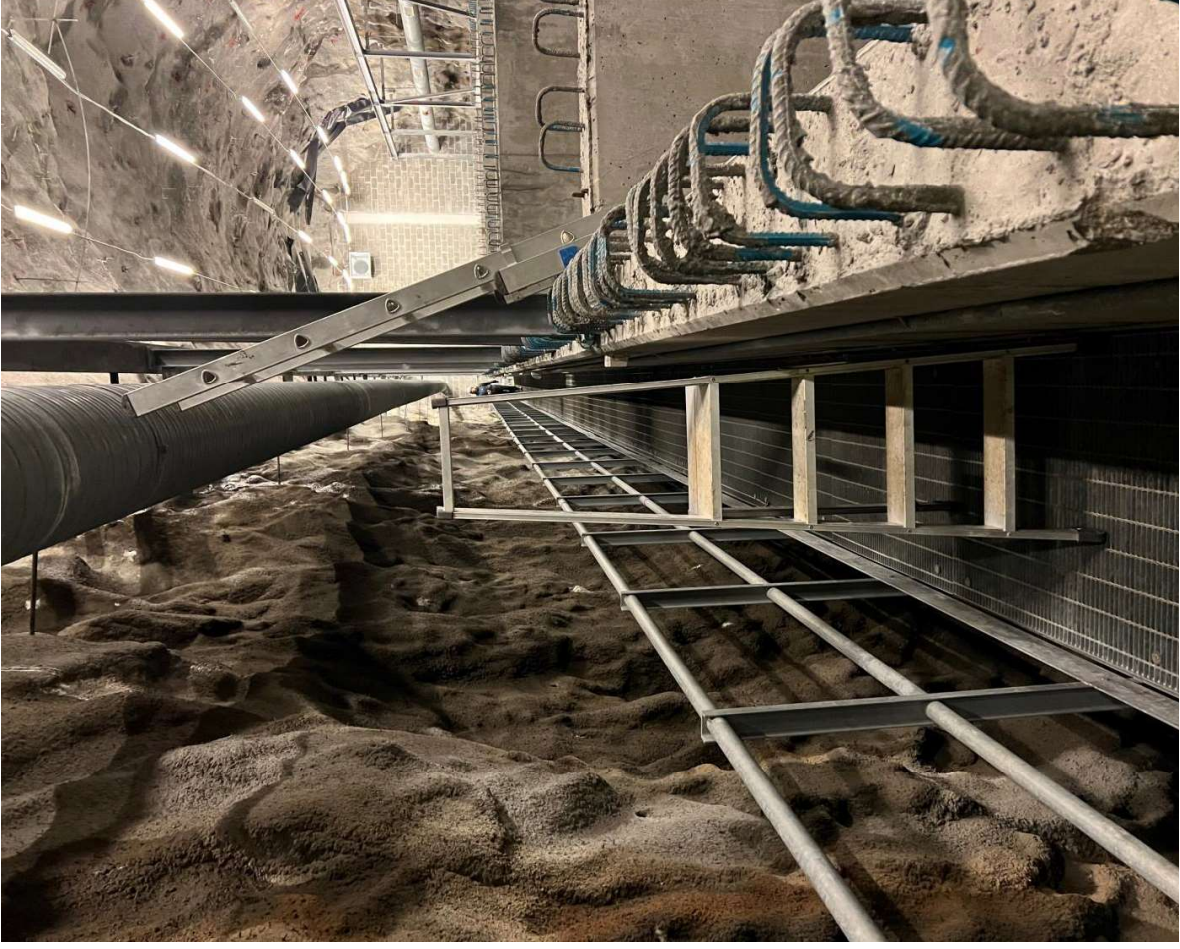
Stiger som brukes til å komme seg ned i sarkofag var ikke festet.  
Avvik 7
