# Tilsynsrapport

Vår ref.: 25/01410  
Saksbehandler.: Heidi K. Toft  
Dato: 12.08.2025

## Tilsyn ved Sydvaranger Drift AS

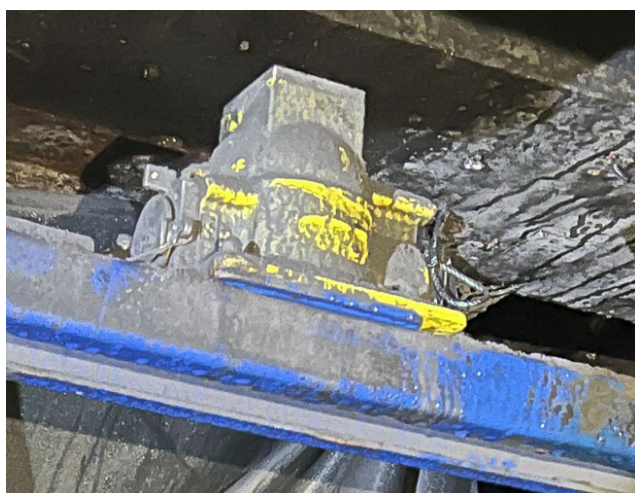
Bilde 1

En av de [REDACTED] er ikke bekreftet ved målinger å være til stede i skjermingsbeholderen hos Sydvaranger Drift AS. Sydvaranger opplyste at siden letingen etter tapt strålekilde med IFE i 2020, har det kun én gang blitt kontrollert om kildekapslene er i sine skjermingsbeholdere. Det var uken før tilsynet i mai 2025. Sjekklisten fra kontrollen viser at for én av de radioaktive kildene kom man da ikke nært nok innpå med måleutstyr til å få utslag for [REDACTED], og kilden er angitt som «ufremkommelig» i sjekklisten. Vi fra DSA greide heller ikke det. Siden stråling ikke er detektert og kontrollkilden for tiden ikke er i bruk, vet vi ikke med sikkerhet at kildekapselen fortsatt er inni beholderen.

- Noen av de utfylte registreringsskjemaene for målt lekkasjestråling mangler utfylling av dato.
- Sydvaranger la frem registreringsskjemaene for de senere år og opplyste at målingene av lekkasjestråling har vært utført sjeldnere enn årlig for hver kilde.
- Ettersynet har ikke kommentert at merkingen er lite synlig/lesbar på to av strålekildene selv om prosedyren sier at dette skal sjekkes. Én av strålekildene er tilgriset, og merkingen på den vil være lite synlig. (Se bilde 1.) Den andre har slitte skilt. (Se bilde 2.)
- Ettersynet har ikke inkludert rengjøring av den tilgrisede strålekilden (bilde 1). (De slitte skiltene (bilde 2) forutsetter vi blir vurdert og eventuelt utbedret før oppstart av driften.)

1. Måling av nylig strålelekkasje fra alle kilder, inkludert den ufremkommelige kilden, utført i avstand 5 cm og 1 meter.
2. At den ufremkommelige kilden er rengjort. (Kan dokumenteres med foto.)
