Bruk av røntgendiagnostikk blant norske tannleger

Statens strålevern har utført en kartlegging av røntgenbruk blant norske tannleger samt tilsyn og måleteknisk kontroll av røntgenapparatet. Strålevernforskriften var lite kjent blant tannlegene, kun 53 % hadde inngått periodisk serviceavtale med leverandør og det ble avdekket avvik ved hele 43 % av de undersøkte røntgenapparatene.

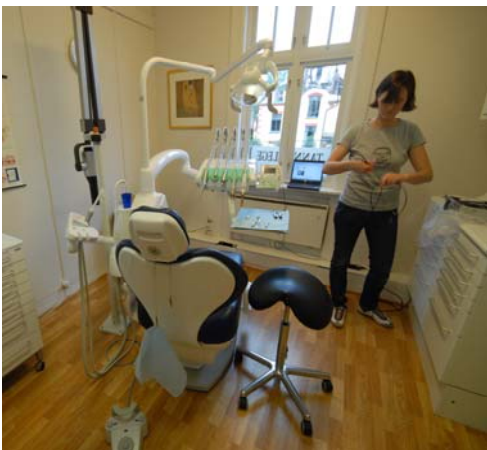
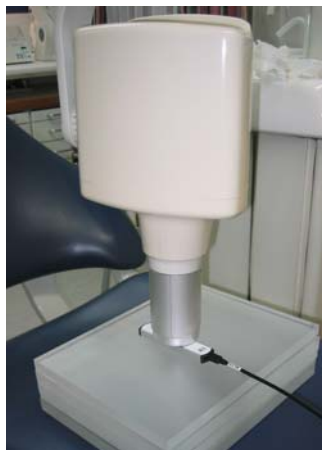
Måleteknisk kontroll av dentalt røntgenapparat og vurdering av bildekvalitet vha. et bildekvalitetsfantom. (Foto: Statens strålevern)

Måleteknisk kontroll av røntgenapparatet omfattet kontroll av rørspenning, eksponeringstid, doseutbytte, inngangsdose til hud og måling av halvverdilag (HVL).

Bildekvaliteten ble vurdert vha. et bildekvalitetsfantom:
