Демонтаж РИТЭГов на Кольском полуострове

Техническая информация

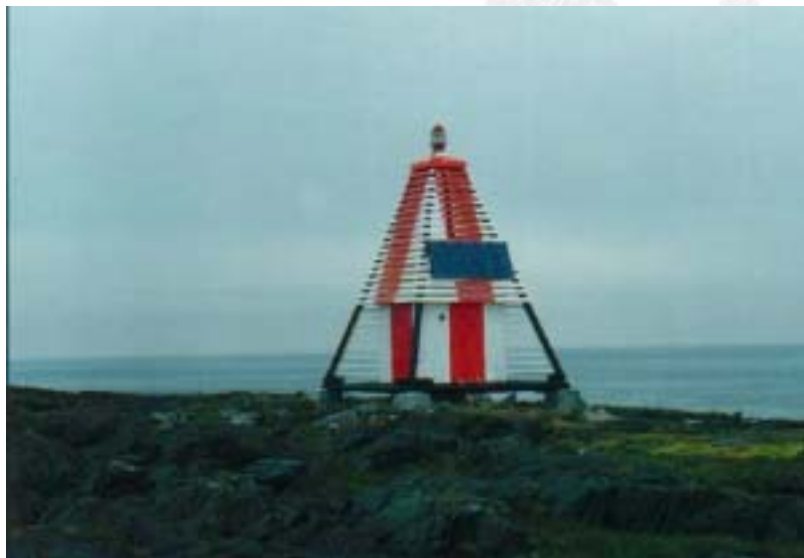
Альтернатива к РИТЭГу: маяк с солнечными батареями, производящими электричество. Фотография: Офис губернатора

Норвежские органы власти в данный момент работают с проектами по замене РИТЭГов на солнечные батареи и безопасного обращения с радиоактивными отходами от демонтированных РИТЭГов. Солнечные панели хорошо работают, даже зимой, благодаря размерам солнечных батарей. Дополнительно Министерство энергетики США финансирует отправку 38 РИТЭГов, находящихся в данный момент во ВНИИТФА (Всероссийский научно-исследовательский институт технической физики и автоматизации). Американцы также финансируют производство 8 транспортных контейнеров. Российские власти в данный момент оценивают экологические

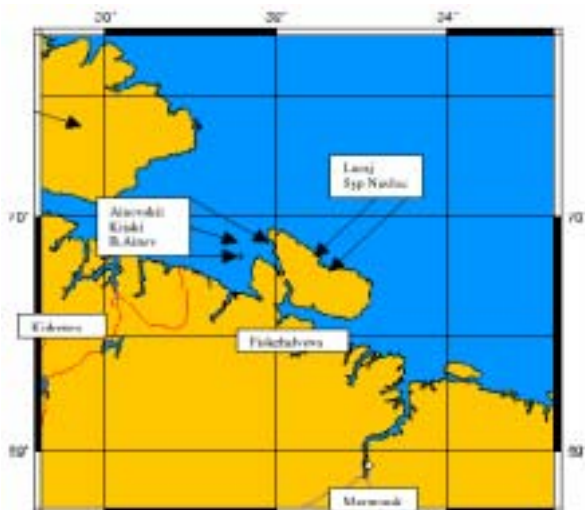
Карта с указанием 5 маяков, где РИТЭГи были заменены на солнечные батареи

Норвежский проект по финансированию демонтажа РИТЭГов был начат в 1995 году. В 5 маяках, которые находятся ближе всего к норвежской границе, РИТЭГи уже заменены норвежскими солнечными батареями. В результате данного проекта к концу 2003 года 45 РИТЭГов были демонтированы и еще 23 РИТЭГа должны быть демонтированы в 2004 году. Также надо отметить, что на российских маяках РИТЭГи как источники питания больше не устанавливаются.

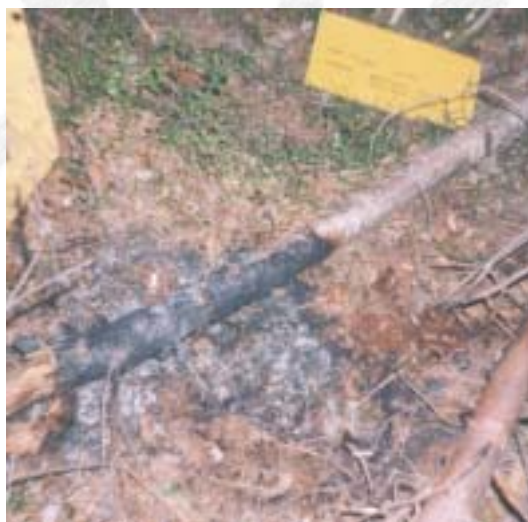
Обожженное место на земле где после кражи был оставлен РИТЭГ с маяка в Кандалакше (2001 год). Фотография: предоставлена Офису губернатора Финнамарка российскими властями

поверхности стержня составлял 10 Sv/h. Летом 2001 года 4 человека были госпитализированы после получения дозы радиоактивности во время попытки демонтажа маяка недалеко от города Кандалакша в Мурманской области. Они попытались украсть ценные металлы из маяка для дальнейшей продажи как металлолома. Они не знали, что в маяке был большой источник радиации.

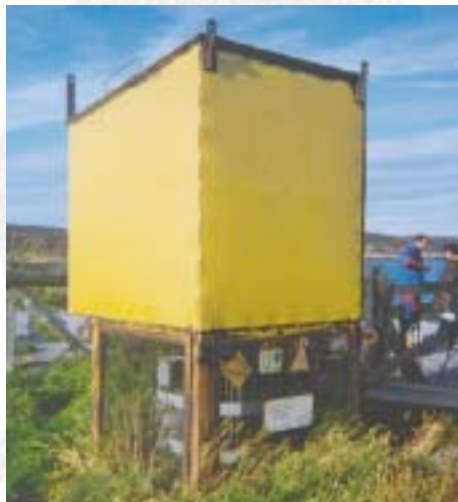
*РИТЭГ с защитой и источником питания.
Фотография: Норвежское агентство по радиационной защите*

Внутри РИТЭГа есть один или несколько радиоактивных источников, которые постепенно уменьшаются в массе, производя таким образом тепло, превращаемое в электроэнергию посредством полупроводникового термоэлектрического конвертора. В российских РИТЭГах используется радиоактивный Стронций (SR-90), являющийся бета-излучателем со временем полураспада 28.5 лет.
